TECHNICAL INFO

RENAULT

Renault Scenic/Grand Scenic II

● PROBLEM

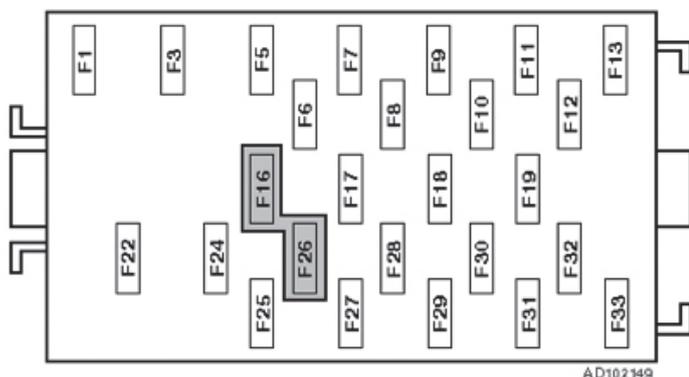
Aufleuchten der ESP-Warnleuchte bei Motorstart. Der Fehlercode DEF 74 ist abgelegt, betrifft den Lenkwinkelsensor.

Es liegt eine zu niedrige Batteriespannung bei Motorstart vor.

Bauen Sie den Sicherungskasten aus der Instrumententafel aus. Ziehen Sie die Sicherung F16 ABS und die Zusatzsicherung F26. Schalten Sie die Steckplätze F16 und F26 mit dem Nebenschlussverbinder zusammen. Stecken Sie die Sicherungen auf den Nebenschlussverbinder. Prüfen Sie die ESP-Warnleuchte auf Funktion:

- Zündung ein, Aufleuchten der ESP- Warnleuchte
- Bei Anlasserbetätigung erlischt die ESP-Warnleuchte
- Motor startet, Zündschlüssel freigeben
- Aufleuchten der ESP-Warnleuchte für 3 s, bevor sie erlischt.
