TECHNICAL INFO RENAULT

Renault Scenic/Grand Scenic II

● PROBLÈME

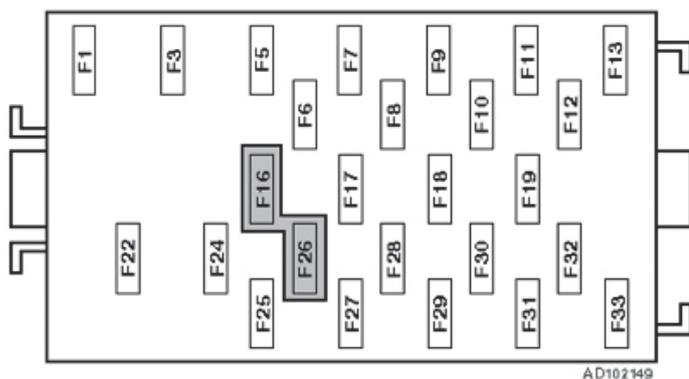
Au démarrage du moteur, le témoin ESP s'allume. Code anomalie enregistré : DEF 74 (concernant le capteur d'angle de braquage).

La tension de batterie est trop basse lors du démarrage du moteur.

Enlever la boîte à fusible du combiné de bord. Enlever le fusible F16 ABS et le

fusible de secours F26. Interconnecter les fentes F16 et F26 avec le shunt.

Placer les fusibles sur le shunt. Vérifier si le témoin ESP fonctionne.

- Avec l'allumage, le témoin ESP s'allume.
- En actionnant le démarreur, le témoin ESP s'éteint.
- Le moteur démarre, relâcher la clé de contact de la voiture
- Le témoin ESP s'allume pendant 3 s avant de s'éteindre.
