Guida Brembo al montaggio e alla manutenzione del disco freno

Il Manuale del Disco Freno
di Jean-Paul Pompon
redazione coordinata da Marc Aguetz

CAUSA E CONSEGUENZE DEL DETERIORAMENTO DI UN DISCO: ESEMPI PRATICI

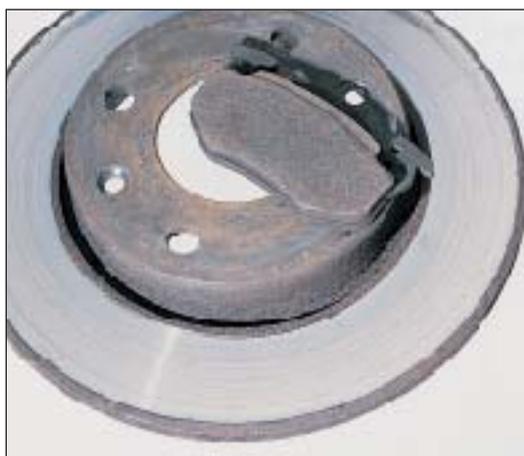
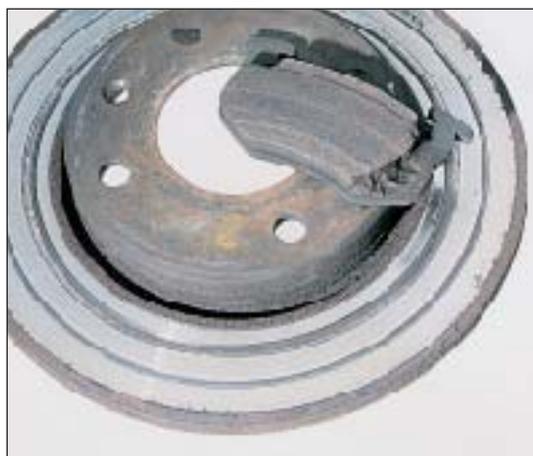
Nel primo caso, il **mozzo è deformato** oppure presenta un'**oscillazione elevata**, a seguito probabilmente di un urto. Il disco è stato montato senza effettuare la riparazione. Un tale montaggio provocherà un progressivo aumento delle vibrazioni in frenata. Se l'oscillazione fosse particolarmente rilevante, tali vibrazioni potrebbero essere percepite fin dalle prime frenate. Le illustrazioni mostrano che il disco, in posizione obliqua, si è consumato di sbieco, prima su un lato e, dopo un mezzo giro, sull'altro. Un esame visivo o condotto con l'ausilio di un comparatore permette di evidenziare le eventuali anomalie di montaggio.

Il secondo caso è eccezionale e persino caricaturale. Un attento esame dello stato del disco, delle pastiglie e il rilevamento di difetti visibili sono sempre una preziosa fonte di informazioni sulle condizioni generali di funzionamento del sistema. Nella fotografia, un corpo estraneo (una vite) si è inserita tra il disco e la pastiglia, probabilmente durante il rimontaggio. L'illustrazione mostra i danni che questo pezzo di acciaio può causare, consumando il disco e provocando così un'usura irregolare, fonte di vibrazioni e di rumore in frenata.

Questo esame, qui suggerito per determinare un cattivo funzionamento, si rivela ancora più utile durante il montaggio, al fine di garantire l'operatività del sistema frenante.

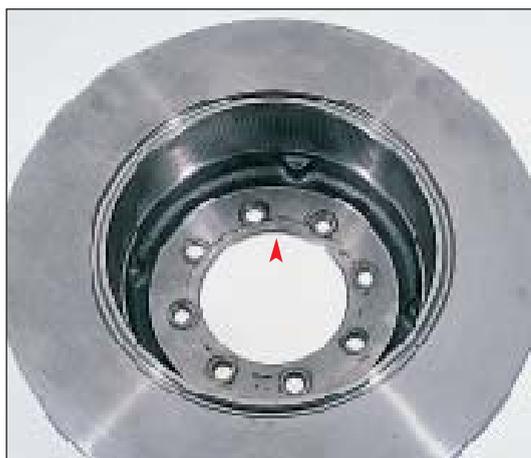
4.1.1 SERRAGGIO SCORRETTO

Descrizione del difetto: formazione di cricche sul piano di appoggio della campana sul mozzo. Questa è dovuta al montaggio e al serraggio erronei delle viti. La sequenza di serraggio non è stata rispettata e la coppia di serraggio non è adeguata. Il mancato rispetto della sequenza e della coppia di serraggio prescritti può provocare una deformazione del piano di appoggio, anche in assenza di cricche visibili.

Conseguenze: la deformazione del piano di appoggio determina delle vibrazioni percettibili immediatamente dopo il montaggio, non appena si preme il pedale del freno.

Consigli di montaggio: montare un altro disco, rispettando la sequenza e la coppia di serraggio prescritti.

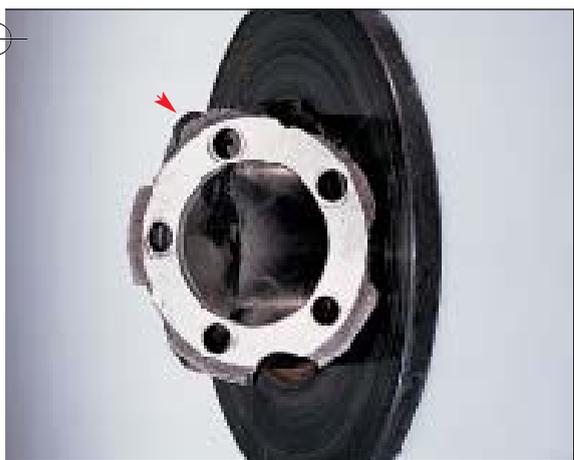
4.1.2 MANCATO RISPETTO DELLA COPPIA DI SERRAGGIO

Descrizione del difetto: il piano di appoggio della campana si è staccato dal resto del disco. Vi sono segni evidenti di un serraggio eccessivo, soprattutto in corrispondenza dei due fori di fissaggio. È una dimostrazione del mancato rispetto della coppia e della sequenza di serraggio.

Conseguenze: forte rumore di raschiamento e assenza di coppia frenante.

Consigli di montaggio: montare un altro disco, rispettando la sequenza e la coppia di serraggio prescritti.

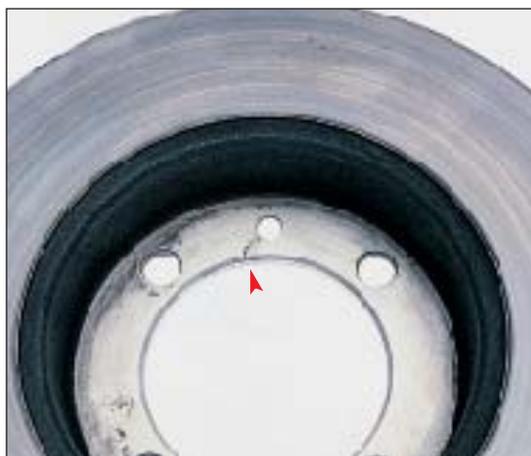
4.1.3 ECCESSIVO SERRAGGIO DELLA VITE DI POSIZIONAMENTO

Descrizione del difetto: il piano di appoggio del disco può deformarsi facilmente quando la vite che serve solo a posizionare il disco è troppo serrata. Questo eccessivo serraggio può provocare la rottura del piano di appoggio, come si può vedere nella fotografia.

Conseguenze: non è più possibile mantenere l'oscillazione entro valori accettabili. In frenata, com-

paiono forti vibrazioni fin dai primi chilometri dopo il montaggio.

Consigli di montaggio: le viti di posizionamento sono utilizzate solo per assicurare un corretto posizionamento del disco. Non serrarle eccessivamente.

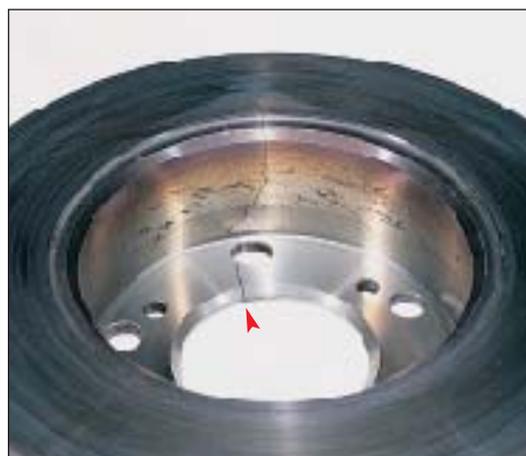
4.1.5 MONTAGGIO SCORRETTO DEL CORPO DELLA PINZA SUL FUSELLO

Descrizione del difetto: le piste si sono staccate dal mozzo. Si nota un'usura asimmetrica delle piste frenanti: la parte centrale della pista esterna rispetto al veicolo e la parte periferica della pista interna. In questo caso, la sollecitazione meccanica ha provocato la rottura del disco e il distacco delle piste frenanti.

Conseguenze: percezione di un urto di rottura in frenata. Rumori di raschiamento molto forti. La sicurezza è compromessa.

Consigli di montaggio: prima di montare due dischi nuovi, verificare l'allineamento e il montaggio del corpo della pinza sul fusello.

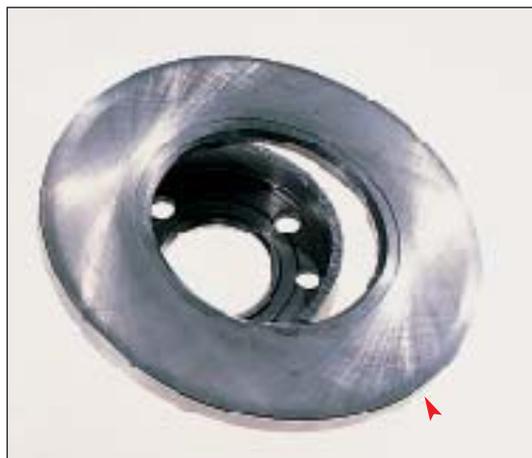
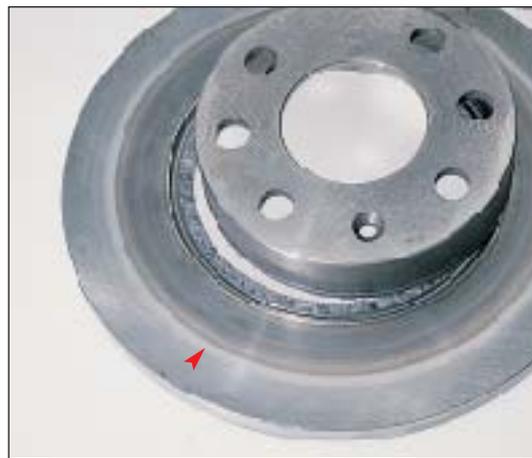
4.1.6 SERRAGGIO SCORRETTO DEL DISCO E DEI CUSCINETTI SUL MOZZO

Descrizione del difetto: la coppia di serraggio troppo elevata provoca lo sfondamento della sede del cuscinetto.

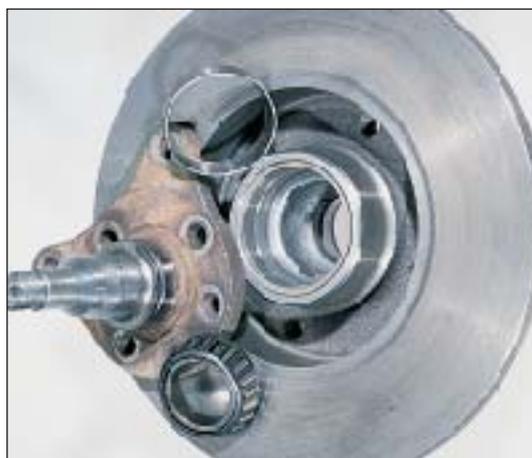
Conseguenze: il funzionamento del sistema frenante è compromesso a causa dell'instabilità del disco sulle sedi dei cuscinetti. Ne conseguono forti vibrazioni fin dalla prima frenata.

Consigli di montaggio: sostituire il mozzo, i cuscinetti e il disco. Rispettare la coppia di serraggio durante il montaggio.

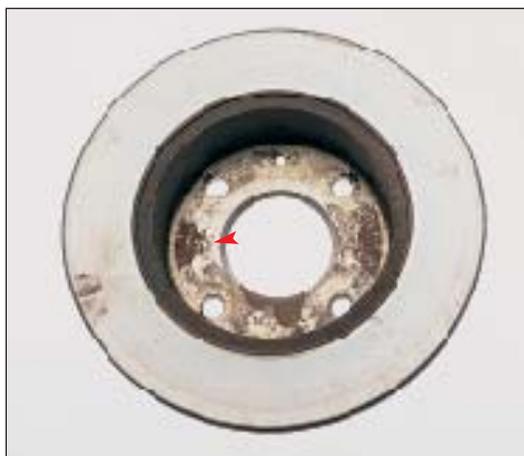
4.1.8 NOTEVOLE OSCILLAZIONE DEL MOZZO DELLA RUOTA

Descrizione del difetto: l'eccessiva oscillazione del mozzo provoca un'usura delle fasce frenanti non parallela al piano del disco. Il surriscaldamento localizzato è evidenziato dal colore più scuro delle due zone usurate. Questo è dovuto al raschiamento alternato del disco sulle pastiglie a causa di una sensibile oscillazione del mozzo della ruota.

Conseguenze: vibrazioni percepibili fin dall'inizio e in progressivo aumento. Comparsa di un forte rumore.

Consigli di montaggio: verificare l'oscillazione del mozzo della ruota, che deve tassativamente rientrare nelle tolleranze specificate per il montaggio del disco.

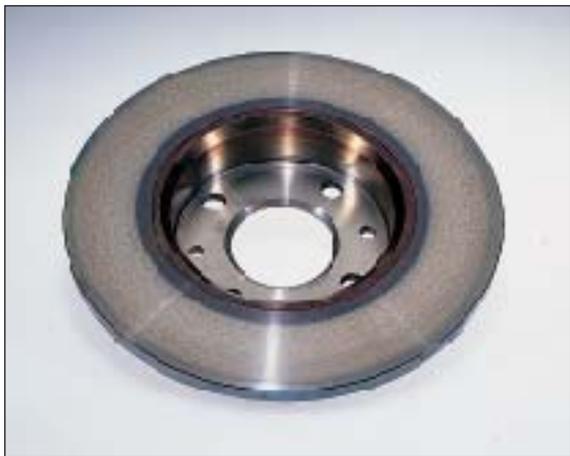
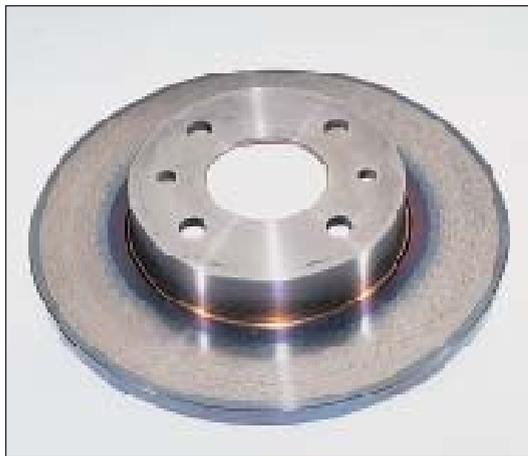
4.2.1 ASSENZA DI RODAGGIO

Descrizione del difetto: il disco presenta delle colorazioni di intensità e sfumatura variabili (blu, viola, dorato), visibili principalmente nelle zone di raffreddamento (canalino e interno della campana).

Conseguenze: lievi vibrazioni iniziali che aumentano progressivamente. Un surriscaldamento di questo tipo provoca un'alterazione delle

caratteristiche meccaniche della ghisa, poiché vi è una modificazione della sua struttura dovuta alla formazione di cementite (Fe_3C).

Consigli di utilizzo: invitare sistematicamente gli utenti a effettuare un periodo di rodaggio. Durante i primi 200-300 chilometri di un percorso misto, frenare in modo breve e moderato. Non mantenere premuto per lungo tempo il pedale del freno, in modo da evitare un prolungato contatto delle pastiglie con i dischi.

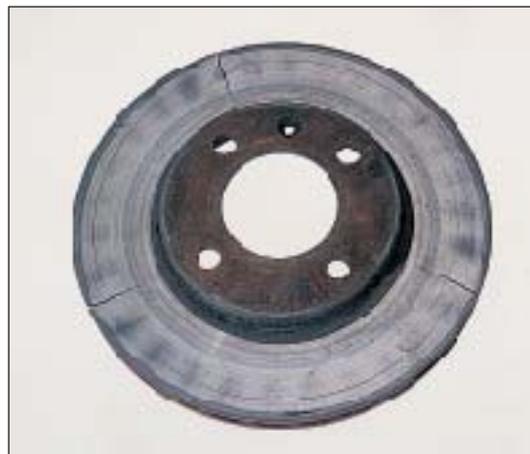
4.3.1 SUPERAMENTO DEL LIMITE

Descrizione del difetto: lo spessore delle piste frenanti, misurato con l'ausilio di un micrometro), è inferiore al valore di spessore minimo prescritto e impresso sul diametro esterno del disco o della campana.

Conseguenze: riduzione delle prestazioni e del comfort.

Consigli: verificare periodicamente lo stato d'usura del disco. Il disco deve essere sostituito ogni due o tre sostituzioni delle pastiglie. Le pastiglie devono essere sostituite a ogni rimpiazzo dei dischi.

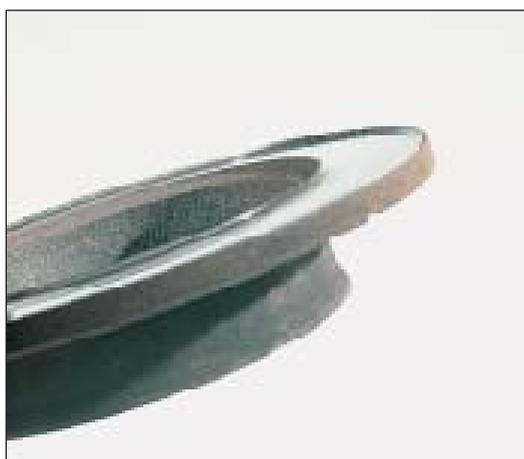
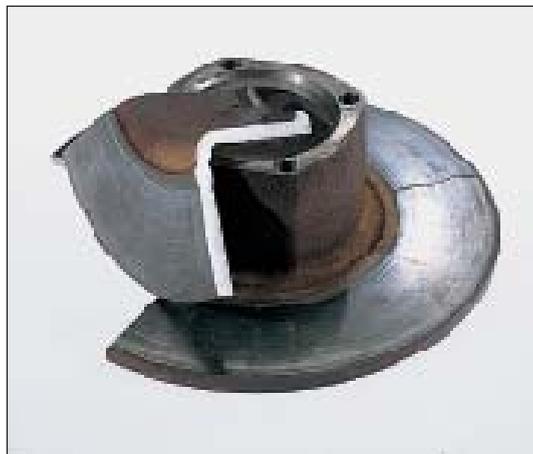
4.3.2 USURA ECCESSIVA CON CRICCATURE

Il valore limite indicato sulla circonferenza esterna del disco è stato superato di più di 1 mm. Inoltre, il disco è stato sottoposto a temperature operative troppo elevate dovute allo spessore ridotto delle fasce. Si formano così cricche di origine termica.

Si nota anche un'usura più marcata della zona centrale del disco, mentre la zona corrispondente della pastiglia è meno usurata. Questo può essere attribuito

alla presenza di punti duri nel materiale di attrito, indice di una miscela male omogeneizzata. Può anche denotare un cattivo funzionamento della pinza.

Conseguenze: la deformazione ha provocato delle vibrazioni in frenata. A lungo termine, possono svilupparsi delle criccate che possono portare alla rottura del disco.

Consigli: controllare periodicamente l'usura del disco. Il disco deve essere sostituito ogni due o tre sostituzioni delle pastiglie.

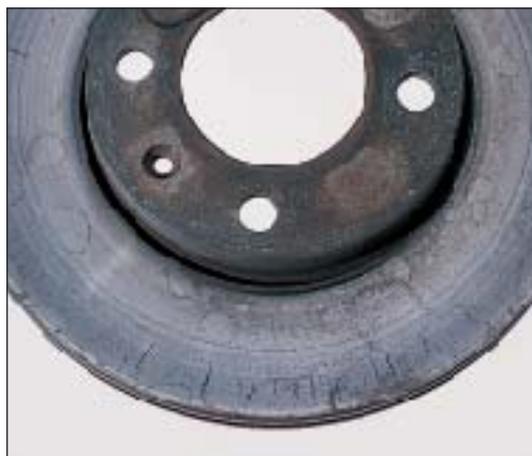
4.3.3 COMPARSA DI CRICCHE

Descrizione del difetto: il disco è stato sottoposto a temperature di funzionamento troppo elevate: nella parte esterna della pista frenante vi sono tracce evidenti di surriscaldamento. Le alte temperature operative favoriscono la comparsa delle cricche.

Conseguenze: deformazioni e “rimbalzi” delle pastiglie a caldo, causa di vibrazioni in frenata. Con il tempo, possibilità di rottura del disco con lo sviluppo delle cricche.

Consigli: il disco usurato deve essere sostituito. Controllarne periodicamente lo stato di usura.

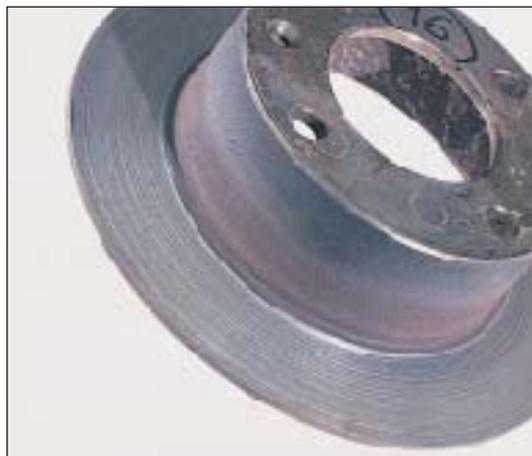
4.3.4 USURA ECCESSIVA E PASTIGLIE COMPLETAMENTE CONSUMATE

Descrizione del difetto: il disco è estremamente usurato ed è stato danneggiato dal supporto metallico della pastiglia, il cui materiale di attrito è completamente scomparso. Per questo disco, il cui spessore quando è nuovo è di 7 mm, lo spessore misurato è di 3,5 mm, mentre lo spessore minimo prescritto è di 5 mm.

Conseguenze: rumore molto forte, spazio di frenata molto lungo, funzionamento critico della pinza.

Consigli: sostituire le pastiglie al raggiungimento del limite di usura. Far verificare il circuito della spia di usura delle pastiglie.

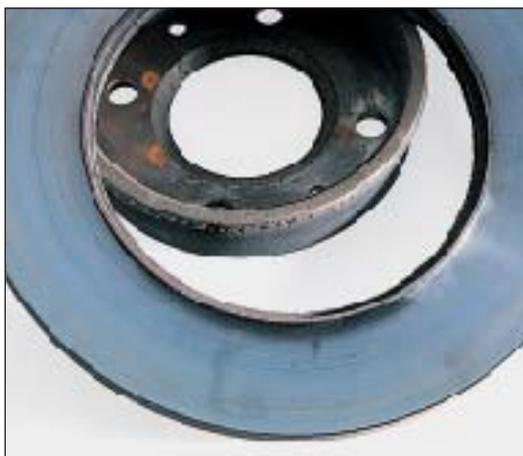
4.3.6 USURA ECCESSIVA DELLE PASTIGLIE E SPOSTAMENTO DEL SUPPORTO

Descrizione del difetto: lo spessore del disco è inferiore al valore limite. Il disco è stato consumato dal supporto della pastiglia, il cui materiale di attrito è completamente scomparso. Il supporto metallico è fuoriuscito dalla sua sede nella pinza e ha quasi interamente ritagliato la campana dal disco. Le fasce frenanti possono presto staccarsi dalla campana.

Conseguenze: rumori di raschiamento, perdita di efficienza (pedale a fine corsa), possibile sfregamento tra il disco e la pinza, spinta non simmetrica della pinza.

Consigli: verificare ed eventualmente revisionare la pinza. Sostituire i dischi e le pastiglie.

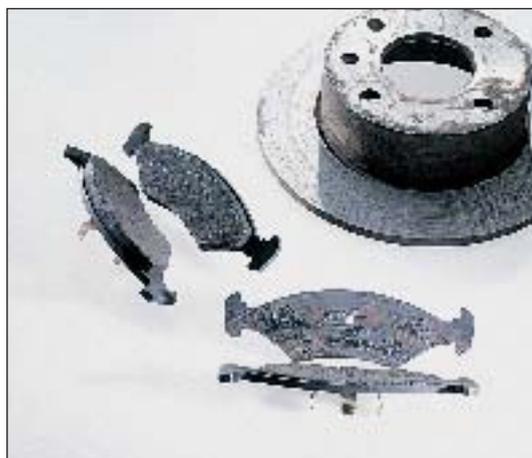
4.4.1 USURA IRREGOLARE DL VARI ELEMENTI

Descrizione del difetto: una fascia frenante di uno dei dischi è in contatto con il supporto metallico della pastiglia. Dopo l'esame delle pastiglie, si rileva una disparità di usura dovuta al bloccaggio della pinza (le pastiglie dell'altra pinza sono in perfetto stato).

Conseguenze: usura completa delle due pastiglie della pinza, comparsa di rumori e vibrazioni, corsa del pedale fino al pianale. Spazio di frenata molto lungo.

Consigli: verificare, revisionare o sostituire la pinza. Sostituire completamente i dischi e le pastiglie.

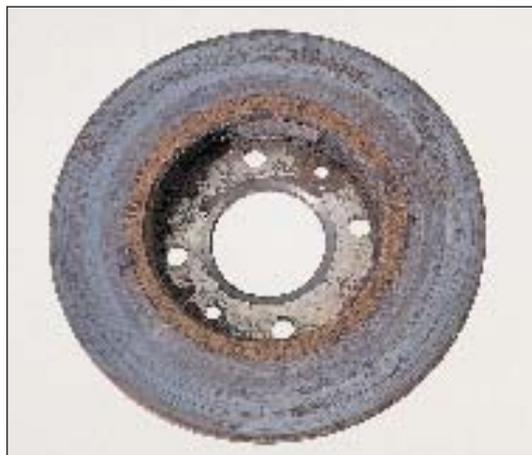
4.4.2 DISCO VETRIFICATO

Descrizione del difetto: presenza di finissimi depositi di materiale di attrito sulla superficie del disco che conferiscono un aspetto lucido (la successiva corrosione ha fatto saltare una parte di tale strato).

Conseguenze: perdita di efficacia in frenata, spazi di frenata troppo lunghi. Il pedale è molto duro, senza reazione di frenata.

Consigli: sostituire i dischi e le pastiglie. Utilizzare pastiglie di qualità originale.

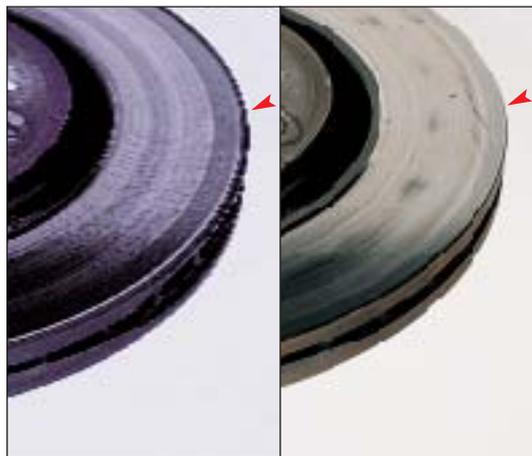
4.4.3 USURA IRREGOLARE DELLE PISTE FRENANTI

Descrizione del difetto: le due pastiglie non erano posizionate nello stesso modo rispetto al disco. L'usura non è stata la stessa per ogni fascia. Al centro della fascia frenante, si notano macchie di calore dovute a una forte esposizione termica. La pinza e/o le pastiglie non sono state montate correttamente.

Conseguenze: progressiva comparsa di vibrazioni legate alle macchie di calore. Possibile comparsa di criccate.

Consigli: verificare ed eventualmente revisionare le pinze. Verificare il modello e la qualità del materiale di attrito delle pastiglie.

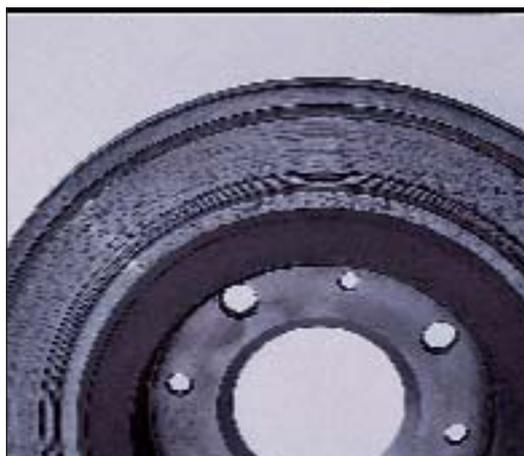
4.4.5 DEPOSITI DL MATERIALE DI ATTRITO

Descrizione del difetto: le fasce frenanti presentano macchie molto scure distribuite su tutta la superficie. Queste macchie sono dovute a depositi di materiale di attrito provenienti dalla pastiglia. Questo provoca dei surriscaldamenti che causano a loro

volta una trasformazione della ghisa, con formazione di cementite molto dura.

Conseguenze: comparsa di vibrazioni in progressivo aggravamento.

Consigli: montare unicamente materiali di attrito adatti al freno e al veicolo.

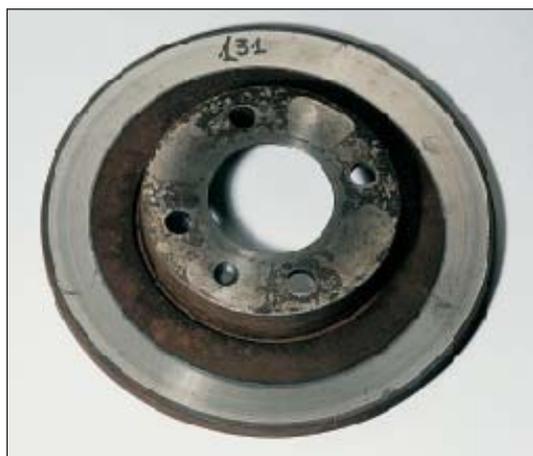
4.4.6 FASCE FRENANTI PARZIALMENTE USURATE DALLA PASTIGLIA

Descrizione: la fascia frenante è usurata soltanto sulla parte esterna. La parte interna non è mai in contatto con le pastiglie e lo dimostra la corrosione (ruggine). Questa situazione potrebbe essere causata da:

- montaggio anomalo della pinza e quindi pastiglia che non appoggia completamente sulla fascia
- perdita di una parte del materiale d'attrito
- montaggio di pastiglie errate

Conseguenze: ridotta coppia frenante. Aumento della temperatura di esercizio, perché la superficie sulla quale lavora la pastiglia è ridotta (in questo esempio circa il 50%) rispetto alla superficie di normale funzionamento, con il rischio di surriscaldamento localizzato e quindi l'insorgenza di vibrazioni di tipo hot judder. Inoltre, la ridotta efficacia dell'impianto porta a sollecitazioni elevate e quindi usura veloce e/o irregolare (cold judder).

Consigli d'intervento: verificare il montaggio e il funzionamento corretto della pinza. Verificare il montaggio e le condizioni della pastiglia. Controllare che il modello di pastiglia sia quello destinato al veicolo.

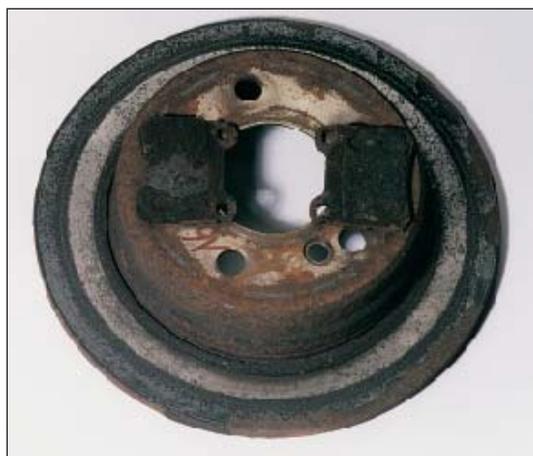
4.4.7 FASCE FRENANTI PARZIALMENTE USURATE E VETRIFICAZIONE

Descrizione: questo disco presenta delle degradazioni che sono la somma dei difetti presentati in 4.4.2 e 4.4.6. In questo caso la pastiglia lavora solo sulla parte interna della fascia frenante. L'elevata sollecitazione ha portato al surriscaldamento, alla vetrificazione (deposito) e al distacco del materiale d'attrito.

Conseguenze: riduzione progressiva dell'efficienza dell'impianto. Successivamente, totale inefficienza dell'impianto a causa del distacco del materiale d'attrito.

Consigli: come 4.4.2 e 4.4.6.

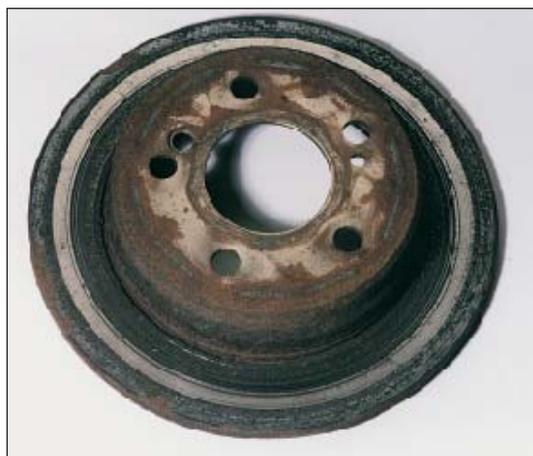
4.4.8 PASTIGLIE IMBARCATE

Descrizione: le pastiglie lavorano sulla parte centrale della fascia frenante. Potrebbero essere imbarcate.

Conseguenze: ridotto effetto frenante, con le conseguenze descritte al punto 4.4.6 e 4.4.7.

Consigli: verificare la planarità delle pastiglie e il funzionamento delle pinze.

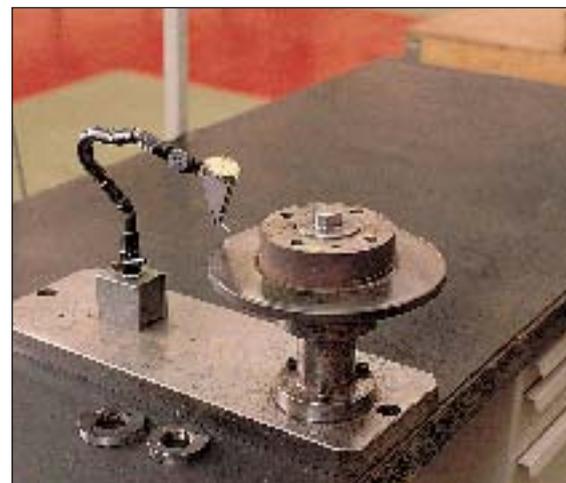
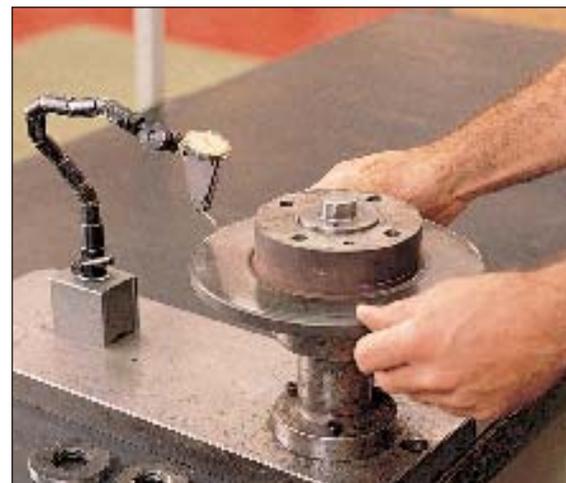
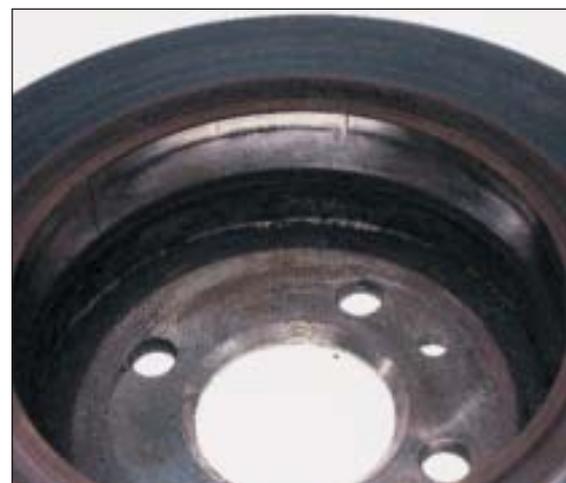
Poggiando il disco su un banco simile a quello raffigurato nelle illustrazioni a fianco, è possibile misurare le sue dimensioni, prescindendo dall'influenza esercitata dagli altri componenti del freno.

Dopo aver pulito con carta vetrata il **piano di appoggio** sul mozzo, il disco deve poter poggiare sul cuscinetto del banco senza oscillare. Ciò avviene tenendo il disco tra le dita alle due estremità di un diametro e valutando lo spostamento verticale. Nel caso in cui il disco sia instabile, ciò indica che il piano di appoggio è deformato a causa di un **serraggio** errato o eccessivo.

Con l'ausilio di un **comparatore** montato su un piede fisso, è possibile misurare l'**oscillazione costruttiva** del disco, a condizione che non sia stato rettificato dal meccanico al momento del montaggio. Questa misurazione viene eseguita appoggiando il comparatore sul bordo esterno o interno del disco, laddove le pastiglie non hanno usurato le fasce frenanti. Se il valore di oscillazione misurato è superiore a 0,05 mm, significa che all'origine il disco presentava una marcata oscillazione, causa certa della vibrazione. Se il valore è inferiore, si misura poi il valore dell'oscillazione acquisito appoggiando la punta del comparatore in mezzo alla fascia frenante: se è superiore alle tolleranze, questo indica un errato montaggio, causa di vibrazioni dopo alcune migliaia di chilometri (cold judder dovuto a un aumento del DTV).

Banco per il controllo dei dischi.

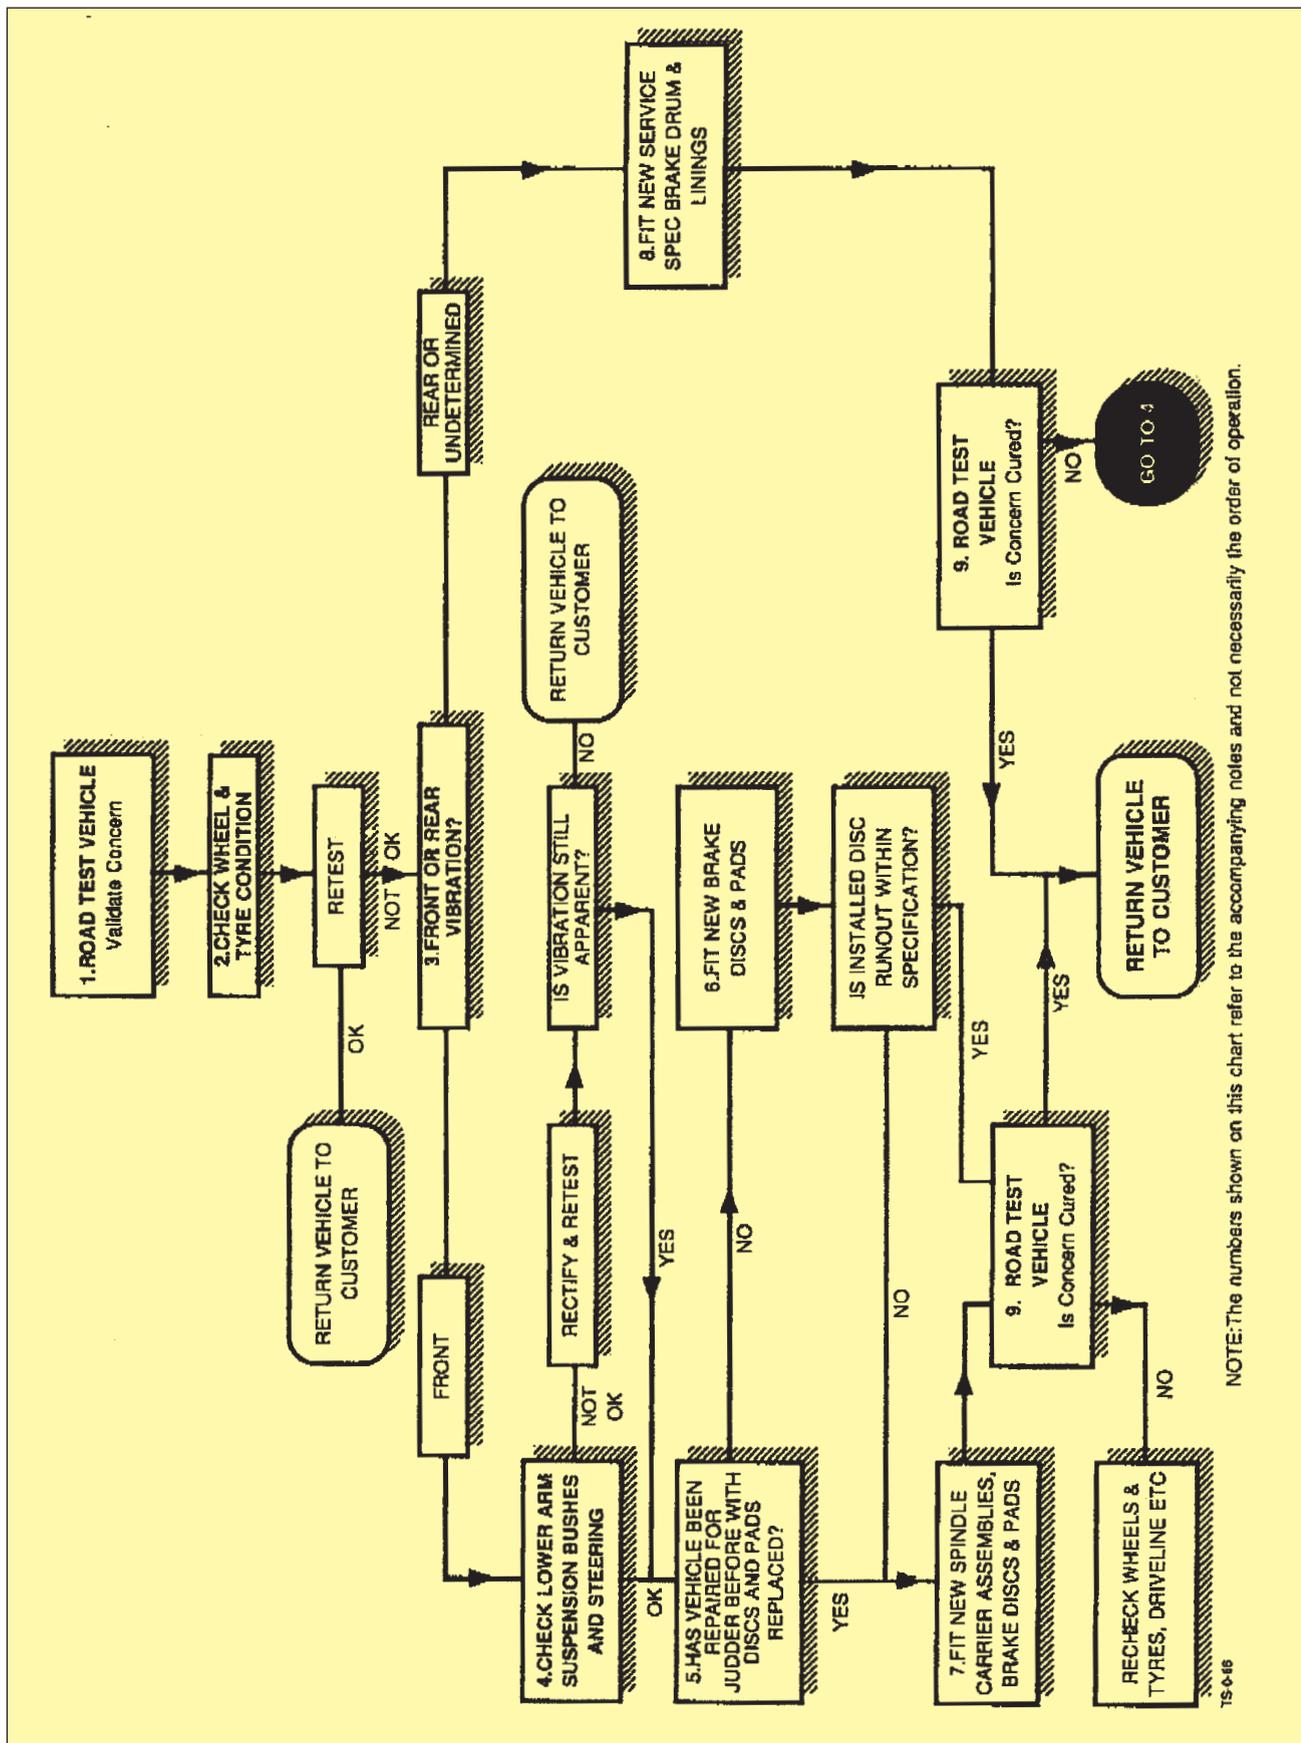
Riproduzione di un organigramma prodotto da un costruttore per la diagnosi delle cause delle vibrazioni di un veicolo "critico". Documento destinato alla rete dei concessionari.
