TECHNICAL INFO RENAULT

Renault Scenic/Grand Scenic II

● PROBLEM

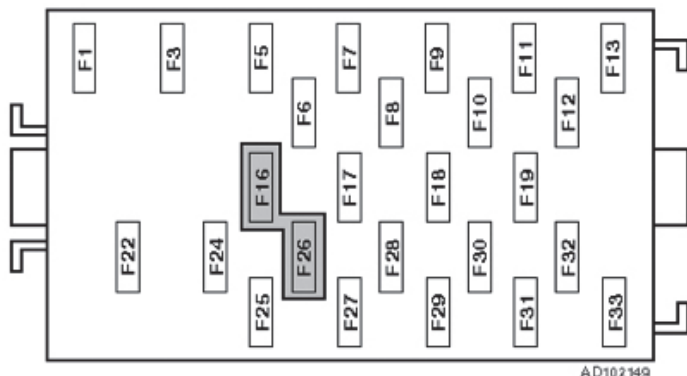
Podczas uruchamiania silnika świeci się kontrolka ostrzegawcza systemu ESP.

Zapisany kod błędu: DEF 74 (dotyczy czujnika kąta skrętu).

Zbyt niski poziom akumulatora przy uruchamianiu silnika.

! Nie demontować czujnika kąta skrętu.

Wyjąć skrzynkę bezpieczników z deski rozdzielczej. Wyciągnąć bezpiecznik F16

ABS i dodatkowy bezpiecznik F26. Połączyć gniazda F16 i F26 z bocznikiem.

Umieścić bezpieczniki na boczniku. Sprawdzić, czy działa kontrolka ostrzegawcza systemu ESP.

- Przy włączonym zapłonie świeci się kontrolka ostrzegawcza systemu ESP.
- Podczas pracy rozrusznika kontrolka ostrzegawcza systemu ESP gaśnie.
- Silnik zostaje uruchomiony, wyjąć klucz zapłonu pojazdu
- Kontrolka ostrzegawcza systemu ESP świeci przez 3 sekundy i gaśnie.

Bocznik dla systemu ESP, numer części zamiennej: 7701054996
